Hendelser med brann i elektriske anlegg

Årsaksforhold og tiltak

Petroleumstilsynet

**RAPPORTNR**
NBL A12137**ISBN**
978-82-14-00112-9**GRADERING**
Åpen**GRADERING DENNE SIDE**
Åpen

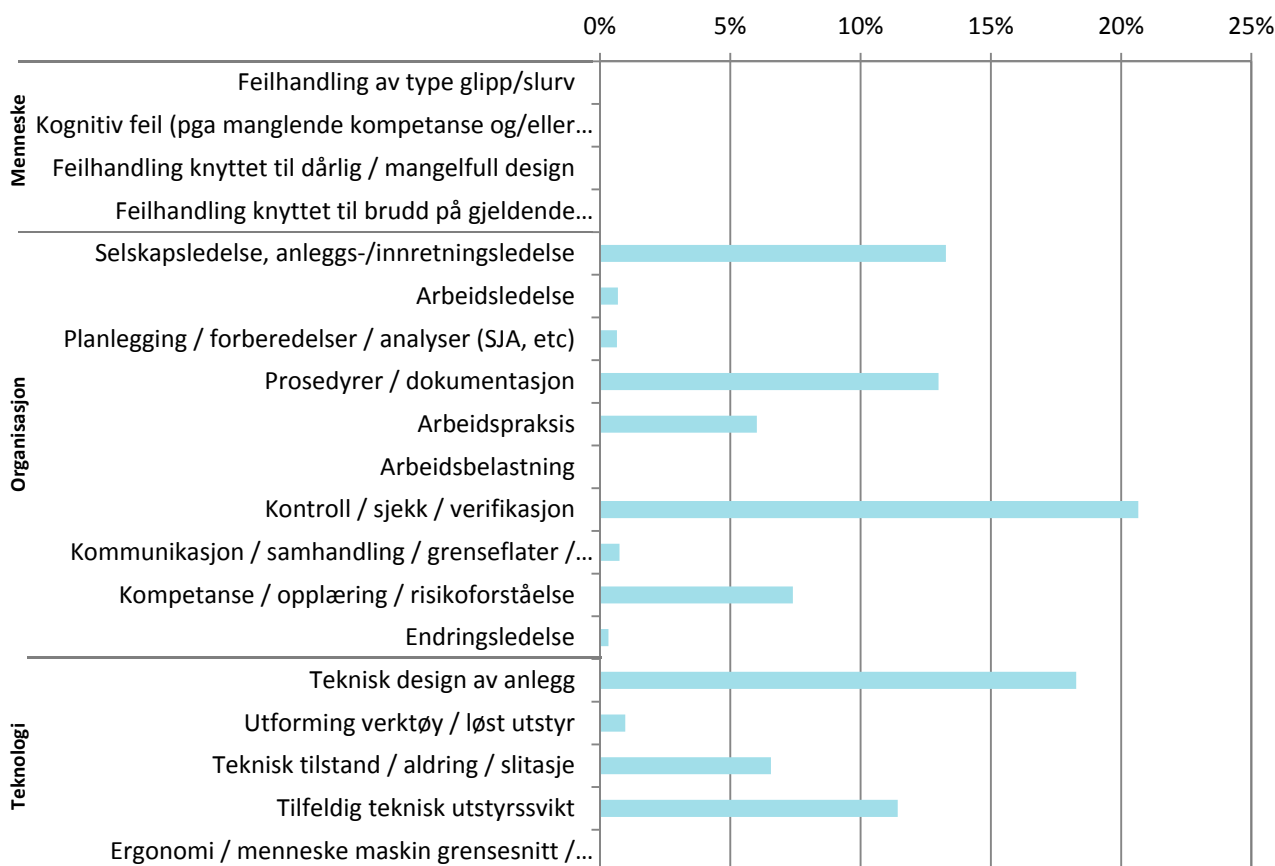
Figur 2-8 Prosentvis fordeling av forebyggende tiltak identifisert på grunnlag av de gjennomgåtte granskningsrapportene. Tiltakene er gruppert i kategoriene menneske, organisasjon og teknologi (34 hendelser med forebyggende tiltak identifisert).

Figur 2-8 viser hvordan de forebyggende tiltakene er fordelt på forskjellige kategorier. De tre viktigste er:

- installasjon og justering av jordfeilvern, overstrømsbeskyttelse og differensialvern.
- unngå høye temperaturer i transformatorer ved å installere kjøling, samt å justere temperaturgrenser i henhold til hva isolasjonstypen tåler.
- Redesign av utstyret på forskjellige måter for å unngå feilen som oppsto (f.eks. bygg om underdimensjonert elektrisk mating, skifte ut og plassere om komponenter).

I forbindelse med *selskapsledelse / anleggs-/ innretningsledelse* går tiltakene gjerne på det å vurdere/revurdere tiltak, sikre erfaringsoverføring til andre installasjoner, og at læring av hendelser gjennomføres. Under *prosedyrer / dokumentasjon* er det tiltak som går på å opprette nye prosedyrer eller justering av forskjellige prosedyrer.

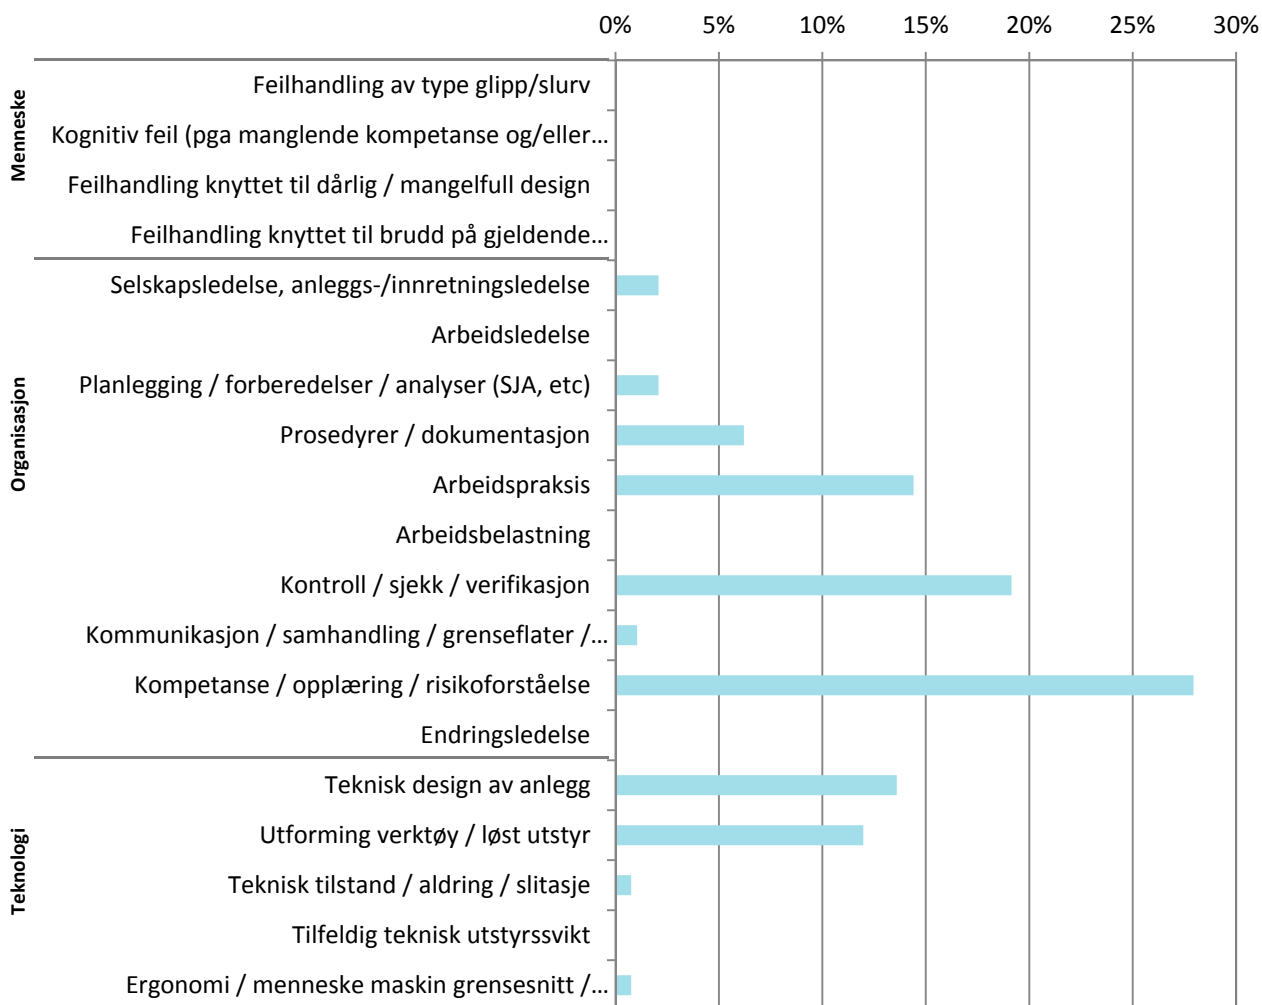
Figur 2-10 Prosentvis fordeling av beredskapsmessige tiltak foreslått i granskningsrapportene. Tiltakene er gruppert i kategoriene menneske, organisasjon og teknologi (12 hendelser med beredskapsmessige tiltak identifisert).

Figur 2-10 viser hvordan de beredskapsmessige tiltakene er fordelt på forskjellige kategorier. De fire viktigste er:

- *Kompetanse* (28 %)
- *Kontroll / sjekk / verifikasjon* (19 %)
- *Arbeidspraksis* (14 %)
- *Teknisk design* (14 %)

Tiltak i kategorien *kompetanse* omhandler øvelser og opplæring av beredskapspersonell. Dette gjelder generelt, men også med spesielt fokus på utfordringer ved brann i elektriske anlegg. *Kontroll / sjekk / verifikasjon* omfatter diverse kontroller etc. av ting som ikke har fungert tilfredsstillende under hendelsen (slokkemiddel, utstyr som radiokommunikasjon, nødtelefoner, branndører).
