# Erfaringer med betongkonstruksjoner offshore Konstruksjonsdagen, september 2024, Havtil

Ann Kristin Kjøs, Marinteknikk, Equinor

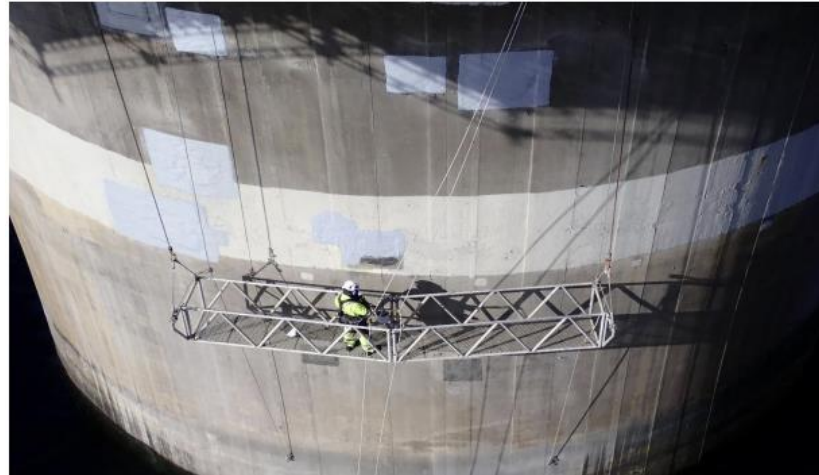
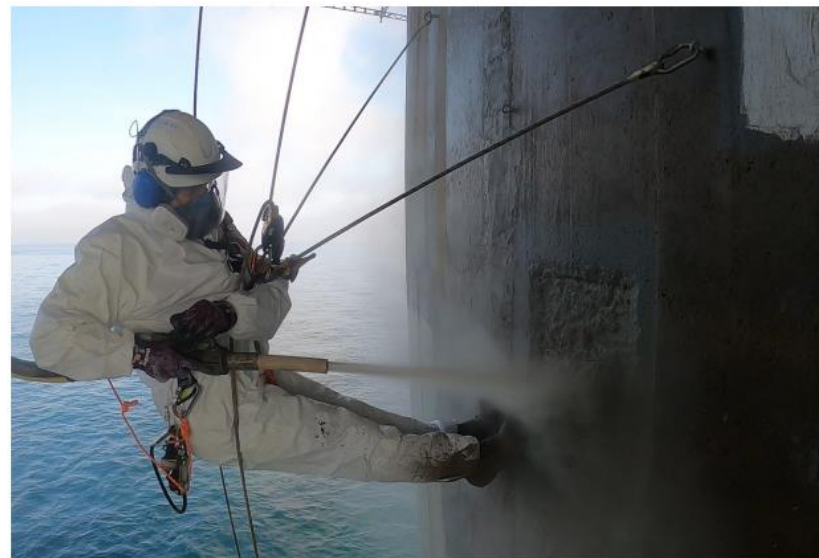
Tørresprøyting
